Автотека
проект Avito

Отчёт от 25 мая 2025 года

KIA MAGENTIS / OPTIMA, 2019

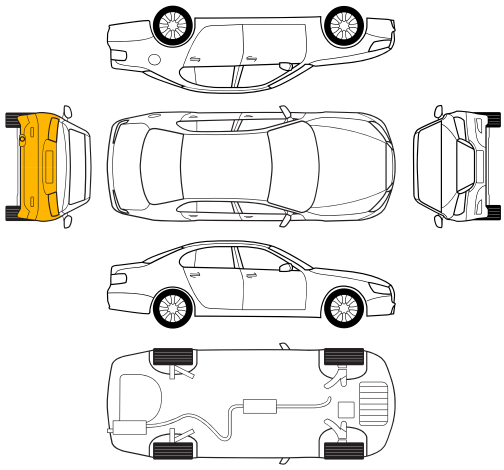
KIA MAGENTIS / OPTIMA — автомобиль из отчёта

19 января 2022 года в 19:55

Тип происшествия: Наезд на стоящее ТС

Состояние авто после ДТП: Повреждено

Повреждения

Правая задняя часть бампера

Левая задняя часть бампера

- Без изменения геометрии элементов кузова и эксплуатационных характеристик автомобиля

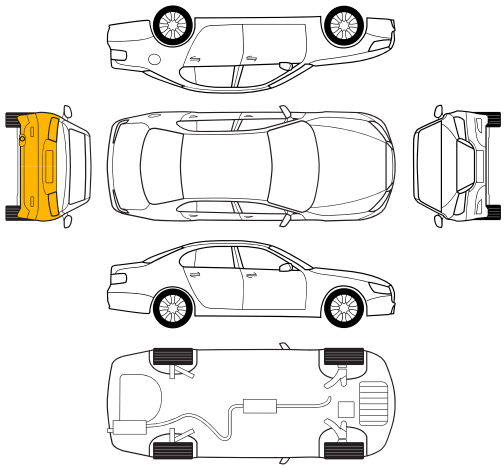
Toyota RAV 4 — другой участник

Повреждения

Правая задняя часть бампера

Левая задняя часть бампера

- Без изменения геометрии элементов кузова и эксплуатационных характеристик автомобиля

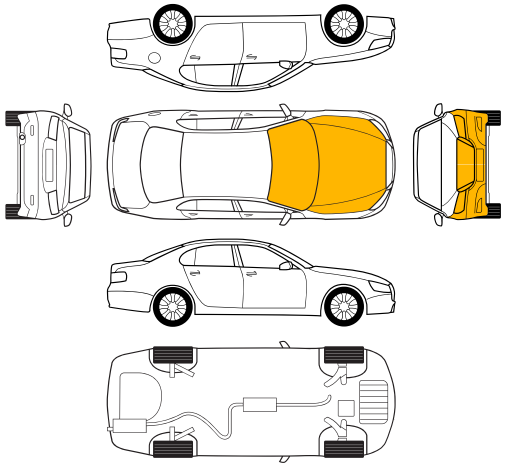
KIA MAGENTIS / OPTIMA — автомобиль из отчёта

1 апреля 2022 года в 16:00

Тип происшествия: Наезд на стоящее ТС

Состояние авто после ДТП: Повреждено

Повреждения

Левая передняя часть

Правая передняя часть

Капот

- Без изменения геометрии элементов кузова и эксплуатационных характеристик автомобиля

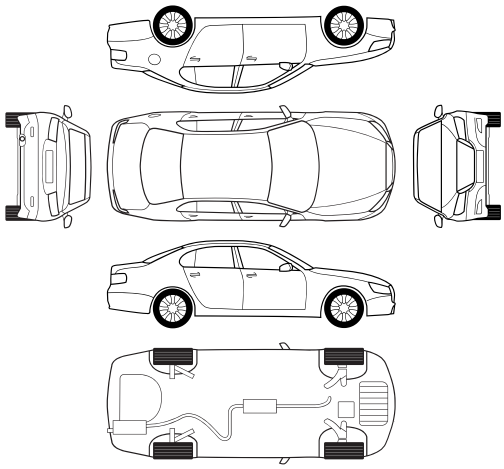
ГАЗ — другой участник

Повреждения

Правая нижняя задняя сторона кузова

Левая нижняя задняя сторона кузова

- Без изменения геометрии элементов кузова и эксплуатационных характеристик автомобиля

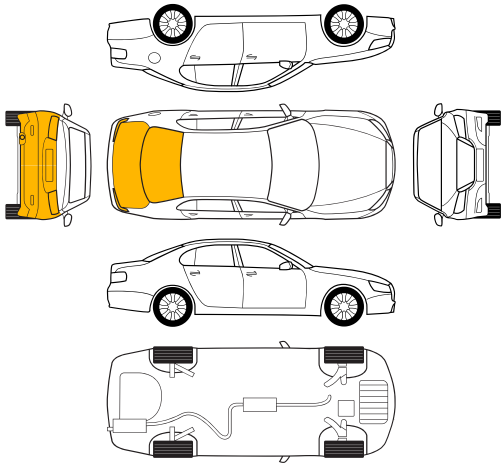
KIA MAGENTIS / OPTIMA — автомобиль из отчёта

19 декабря 2022 года в 16:00

Тип происшествия: Столкновение

Состояние авто после ДТП: Повреждено

Повреждения

Правая задняя часть бампера

Левая задняя часть бампера

Багажник

- Без изменения геометрии элементов кузова и эксплуатационных характеристик автомобиля

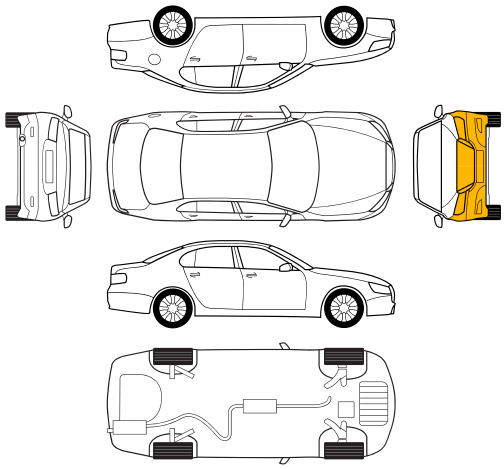
Volkswagen Passat — другой участник

Повреждения

Левая передняя часть

Правая передняя часть

- Без изменения геометрии элементов кузова и эксплуатационных характеристик автомобиля
