Отчёт от 7 апреля 2021 года

Land Rover Range Rover Evoque L551, 2019

VIN: SALZA2BNXLH063372

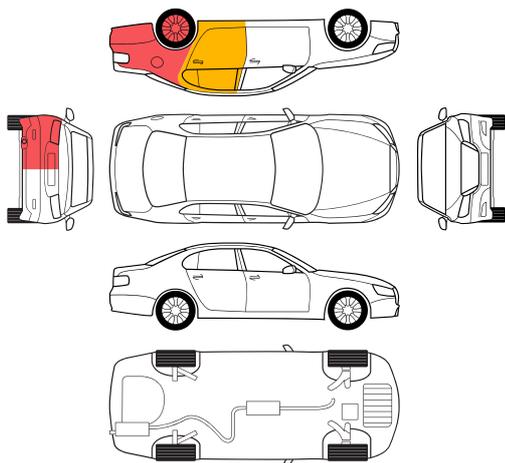
Повреждения

Левая задняя дверь

Левая задняя часть бампера

Левое заднее крыло

- Без изменения геометрии элементов кузова и эксплуатационных характеристик автомобиля
- С изменением геометрии элементов кузова и эксплуатационных характеристик автомобиля

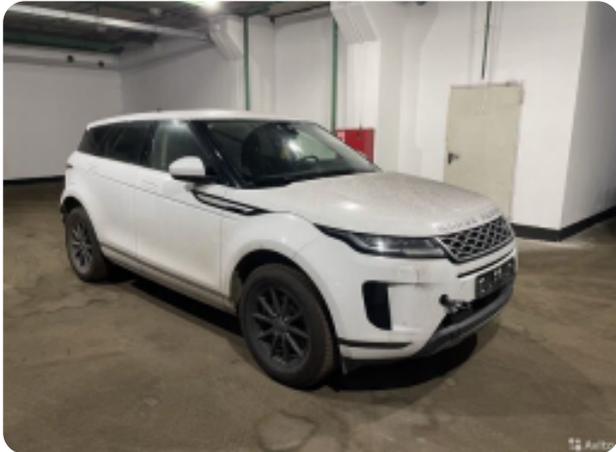
Состояние: вмятины на заднем левом крыле, задней левой двери. Поврежден задний бампер, отсутствует часть.

В объявлении указано, что автомобиль битый.
